Circunstancias de Accidentes Fatales

Trabajador fallece al ser aplastado por muro de adobe.

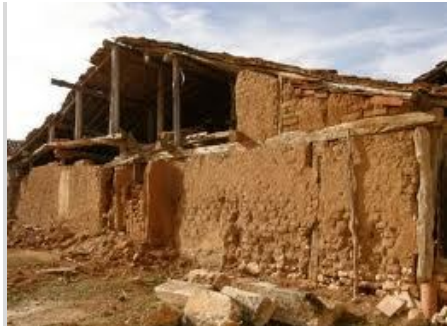
Trabajador estaba retirando jivas metálicas con botellas vineras desde interior bodega con muros de adobe la que debía ser demolida. Repentinamente uno de los muros se desploma, aplastando al trabajador provocándole la muerte en forma inmediata.

- Falta de inspección previa del lugar en el que se trabajaría, para detectar su condición estructural.
- Movimiento (cambio de posición, retiro, etc) de elementos en la parte superior de la estructura, lo que podría haber producido la desestabilización de la estructura (falta de estructuración de amarre superior).
- Movimiento (retiro) de cargas que soportaba el terreno, podría haber provocado algún fenómeno en él, que afectara la estabilidad de los muros del recinto.
- Falta de procedimientos que establezcan el método de trabajo seguro.

- Realizar un estudio técnico estructural del recinto en el que se trabajará (adobe), efectuado por personal competente, previo a iniciar trabajos en la zona, para tener un antecedente que permita tomar decisiones correctas.
- Efectuar un reconocimiento visual del terreno y áreas adyacentes, para prever riesgos derivados de construcciones vecinas.
- Delimitar y restringir acceso al lugar en que se trabajará, para evitar un excesivo tránsito de personal dentro de él.
- Difundir los resultados del accidente en cuestión entre los demás trabajadores, enfatizando en sus causas y medidas correctivas.
- Elaborar un Procedimiento de Trabajo Seguro, capacitando al personal involucrado y evaluando las competencias requeridas para el desarrollo de dichas actividades.
