Circunstancias de Accidentes Fatales

Trabajador que apoyaba tareas que se estaban ejecutando en cámara de comunicación a la orilla del camino, es golpeado por camión.

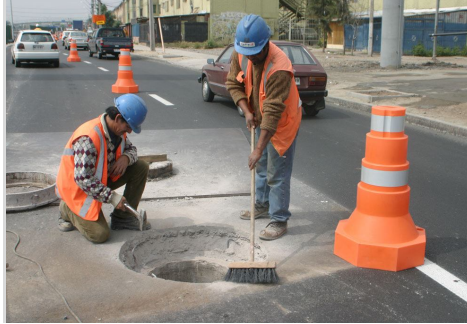
Mientras el trabajador desempeña labores ubicado en la acera, apoyando los trabajos que se realizan en una cámara de la red subterránea de comunicaciones, pasa un camión cerca de la vereda y le golpea en la cabeza con el espejo retrovisor derecho y en el costado del tórax con la carrocería, proyectándolo a varios metros del lugar del impacto. Es trasladado a Mutual de Seguridad, donde fallece.

El procedimiento de trabajo no indica correctamente los estándares a cumplir para aislar las áreas de resguardo de los trabajadores, en trabajos en la vía pública, considerando las condiciones de cercanía con el tránsito de vehículos.

No se solicitan los permisos correspondientes para desviar el tránsito.

Revisar y modificar procedimiento de trabajo, respecto de las condiciones para trabajos en la vía pública, obteniendo con anticipación los permisos correspondientes en caso que se tenga que intervenir el tránsito vehicular, considerando trabajos cerca del paso de vehículos.

Instruir a los trabajadores en aspectos críticos de los trabajos en cámaras subterráneas.
