# Circunstancias de Accidentes Fatales

Nochero de constructora sube al segundo piso de una casa en construcción, y al desplazarse en la oscuridad para investigar ruidos, cae por el vano de la escalera.

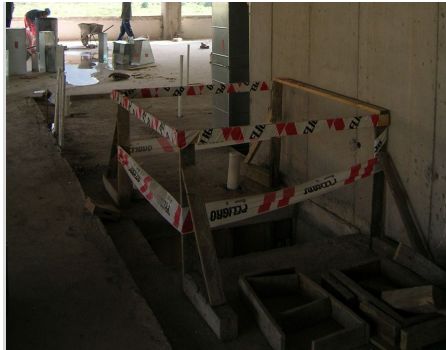
El trabajador, al momento de ejecutar esta actividad, se encontraba solo y fue encontrado por el supervisor de seguridad de una empresa contratista, quien efectuaba su ronda acostumbrada, y acudió al sentir quejidos. El accidentado se encontraba bajo la abertura del vano de la escalera, sangrando por su cabeza, boca y oídos. Es trasladado para su atención y fallece seis horas después.

Vano de escalera abierto en losa de segundo piso.

Iluminación inadecuada.

Sector carente de información de peligros y sus riesgos.

Falta de procedimientos y capacitación específica a los nocheros.

Falta de evaluaciones del entorno, referentes a detectar anticipadamente situaciones de riesgos creadas por el avance de obras y que repercutan directa y negativamente en las actividades del personal de nocheros.

Mantener cerrados o protegidos todos los vanos de losas de pisos superiores al primero.

Verificar que el nochero cuenta con y utiliza una linterna para desplazarse, además de asegurar, siempre que sea factible, una iluminación superior a 150 lux en pasillos, bodegas, etc.

Instalar señalizaciones pertinentes que informen los riesgos de cada sector o restrinjan los ingresos de personas a estos e incluir esta información en la Inducción de Riesgos a los nocheros.

Al iniciar la obra, realizar capacitación de riesgos asociados a la tarea y autocuidado a todos los trabajadores involucrados y confeccionar y establecer procedimientos por escrito referidos a las funciones de nochero, haciendo referencia a todos los peligros y riesgos asociados a la actividad.

Realizar inspecciones periódicas, para detectar situaciones de riesgos creadas por el avance de obras y establecer sistemas de control que las neutralicen.
