Circunstancias de Accidentes Fatales

Trabajador cae desde una plataforma hechiza, anexada a escala de mano.

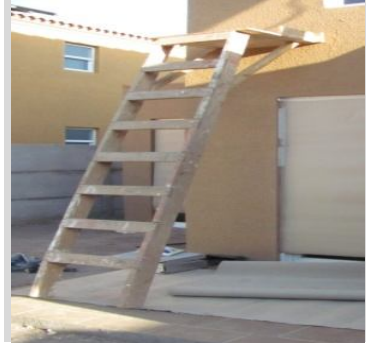
El trabajador se habría encontrado realizando trabajos de repintado en fachada de una casa, estando sobre una plataforma de trabajo anexada a una escala de mano. La plataforma se habría desnivelado, por lo cual el trabajador pierde el equilibrio, cayendo de cabeza contra el borde de cerámica, lo que le causa la muerte en el lugar.

- Escala sin afianzar en sus extremos.
- Plataforma anexada a escala, no estructurada e inestable y utilizada como superficie de trabajo.
- Sin supervisión directa de los trabajos.
- Trabajador sin elementos de protección necesarios para la tarea (básicamente sin cinturón de seguridad ni línea de vida).

- Eliminar toda superficie de trabajo improvisada e inestable, especialmente para trabajos en altura.
- Desarrollar matriz de identificación de peligros, evaluación de riesgos y determinación de medidas de control. De existir esta, revisar y redefinir controles que no están siendo cumplidos por las partes involucradas.

- Efectuar un programa preventivo que considere observaciones e inspecciones de los lugares de trabajo en forme permanente, revisando condiciones de riesgo y estableciendo medidas de control para corregir desviaciones.

- Desarrollar un procedimientos o instructivos de trabajo que especifiquen la metodología para el desarrollo correcto de la actividad de "trabajos en altura con escalas y escaleras". El alcance de dicho procedimiento debe considerar tanto al personal propio como empresas contratistas, asegurando alcanzar las competencias requeridas para el cargo.

- Difundir los resultados del accidente en cuestión entre los demás trabajadores, enfatizando en sus causas y medidas correctivas. Utilizar los elementos de protección personal adecuados a las actividades de trabajos en altura.
