# Circunstancias de Accidentes Fatales

Trabajador fallece luego de ser atropellado por grúa prensa.

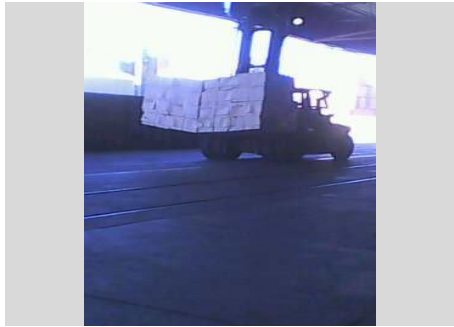
Trabajador, mientras transitaba de regreso del baño por sector de maquinarias con destino a su Instalación de Faenas -a la espera de recibir instrucciones-, es atropellado por grúa prensa con carga (similar a la de la fotografía), causándole lesiones y posteriormente, su fallecimiento.

- Instalación de Faenas ubicada en zona de tránsito de maquinarias.
- Falta visibilidad para avanzar, del operador grúa prensa.
- Ingreso de trabajadores al área de trabajo de maquinarias, para llegar a instalaciones de faena.
- Paso de cebra para peatones, en ese momento, obstaculizado por vagones de tren que eran descargados.

- Desarrollar matriz de identificación de peligros, evaluación de riesgos y determinación de medidas de control efectivas. De existir esta, revisar la calidad del proceso y redefinir controles que no están siendo cumplidos por las partes involucradas.

- Revisar exhaustivamente la distribución de zonas de trabajo y de tránsito peatonal, readecuando, de ser necesario, el lay-out del lugar del accidente. Efectuar idénticas medidas correctivas a toza zona de similares características.

- Desarrollar un procedimiento que especifiquen indicaciones y responsabilidades de peatones y conductores.
- Capacitar a todos los trabajadores involucrados sobre la correcta implementación del procedimiento de "Tránsito en zonas de trabajo", midiendo posteriormente la efectividad de dicha capacitación a través de evaluaciones u observaciones de trabajo que permitan evidenciar las competencias adquiridas.

- Difundir los resultados del accidente en cuestión entre los demás trabajadores, enfatizando en sus causas y medidas correctivas.
- Señalizar adecuadamente las zonas de trabajo y demarcaciones de tránsito vehicular.
