Circunstancias de Accidentes Fatales

Trabajador fallece tras ser golpeado por escombros arrojados por una pasada de losa, en un edificio en construcción.

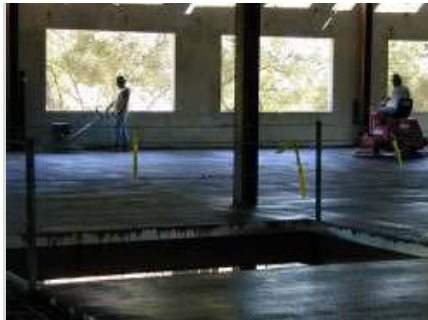
Para evacuar los escombros de los diferentes pisos en un edificio en construcción, el jefe de obra dio la orden de realizar esta operación a través de las pasadas de losa (shaft), pero sólo hasta las 13 horas del día del accidente. Desde esa hora en adelante, esas pasadas de losa se utilizarían en tareas de descimbres, por lo que no debía arrojarse escombros desde los pisos superiores.

Aproximadamente a las 18 horas el trabajador afectado pasó alzaprimas y restos de moldaje del cuarto al tercer piso, y en ese instante fue golpeado por escombros que fueron lanzados desde el piso 10.

- Arrojar escombros por pasadas de losa.
- Utilizar oficialmente pasadas de losa para evacuar escombros del edificio.
- Falta de un sistema de evacuación de escombros (ducto y zona de acopio).
- Inexistencia de un sistema de permisos de trabajo para el uso de pasadas de losa.
- Estándares inexistentes, inapropiados o incumplimiento de ellos.
- Supervisión y control deficientes.
- Incumplimiento de una instrucción.

- Instalación de un sistema de evacuación de escombros.
- Implementar sistema de cierre de pasadas de losa.
- Crear y/o revisar procedimientos y estándares.
- Implementar sistema de permisos de trabajo para el uso de pasadas de losa.
- Capacitar a los trabajadores con respecto a procedimientos de trabajo.
- Realizar observaciones planeadas y no planeadas con el fin de detectar prácticas y/o conductas subestándar.
- Establecer supervisión y controles adecuados.
