Circunstancias de Accidentes Fatales

Trabajador que desempeñaba labores de Banderero, fué atropellado.

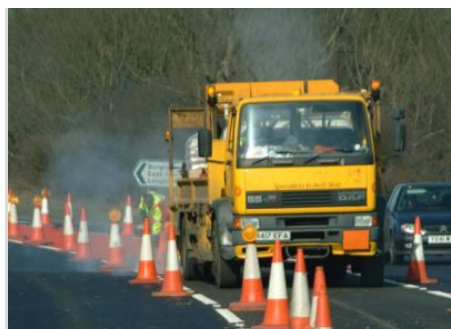
En circunstancias que el trabajador realizaba actividades de banderero en la ruta, visualiza la aproximación de un vehículo a gran velocidad. El trabajador procede mediante señas (paleta) a la detención del móvil. El conductor del móvil no respeta las señales, el vehículo se desplaza hacia la berma sin detenerse, provocando el impacto y proyectando el cuerpo a varios metros del lugar.

El trabajador no tenía conocimientos de los riesgos a los que estaba expuesto.

El trabajador no fue capacitado, de acuerdo a las tareas específicas del cargo que desempeñaba al momento del accidente.

No se evaluó labor de banderero en terreno.

No se contaba con el personal apropiado, para realizar de una forma técnica la actividad de banderero.

En el lugar del accidente no se evidenció ningún tipo de sistemas de protección, ni de señalización, de acuerdo a lo establecido en el manual de vialidad.

Realizar Identificación de Peligros y Evaluación de Riesgos críticos.

Realizar Procedimientos de trabajo seguro.

Capacitar a trabajadores bandereros de acuerdo a los procedimientos de trabajo seguro y al modelo propuesto en el manual de vialidad sobre señalización.

Realizar evaluación y seguimiento de sistemas de capacitación.

Verificar iluminación.

Verificar condiciones ambientales que inciden en la visibilidad y asegurar el uso de señalización luminiscente.
