Circunstancias de Accidentes Fatales

Supervisor de mantenimiento sufre electrocución al intervenir en celda de acometida externa de 15Kv de subestación eléctrica.

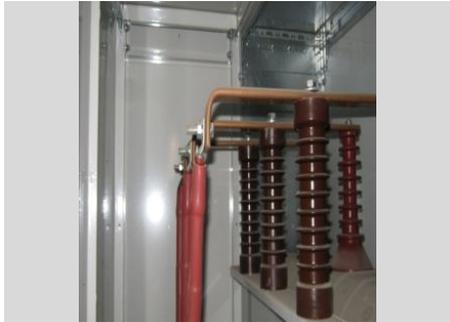
Al realizar trabajos de reparación y reposición del sistema eléctrico al interior de la subestación de la planta industrial, el supervisor a cargo del equipo técnico retira los pernos de la tapa que protege las conexiones y barras de 15kV de la acometida externa. Al intentar verificar estado de conexiones sufre choque eléctrico, lo que le provoca la muerte.

Intervenir circuito de alta tensión sin autorización.

Tapa de protección de acometida externa de subestación eléctrica no se encontraba bloqueada.

No utilizar elementos de protección personal adecuados al riesgo (dieléctricos)

Insuficiente señalización de advertencia en el área de trabajo.

Mantener tapa de tableros eléctricos cerrada y con llave a fin de evitar intervención por personal no autorizado.

Implementar procedimientos de autorización para trabajo de alto riesgo.

Mantener actualizada matriz de identificación de peligros y evaluación de riesgos, asociados a trabajos eléctricos.

Capacitar al personal de mantenimiento sobre los riesgos asociados a los trabajos eléctricos en alta y baja tensión.
